**HANGHAUS
WEILERHALDE BLB**

Sanierung eines freistehenden Hanghauses aus den 1970er Jahren

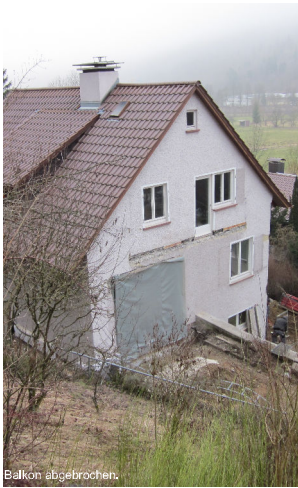
Balkon abgebrochen.

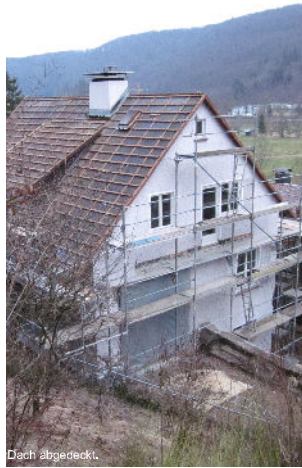
Dach abgedeckt.

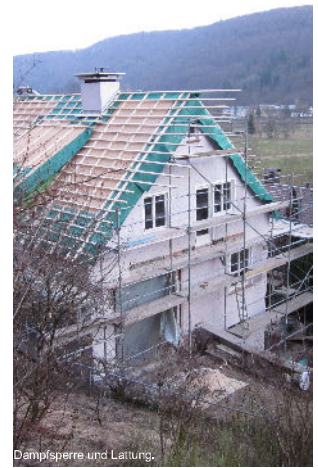
Dampfsperre und Lüftung.

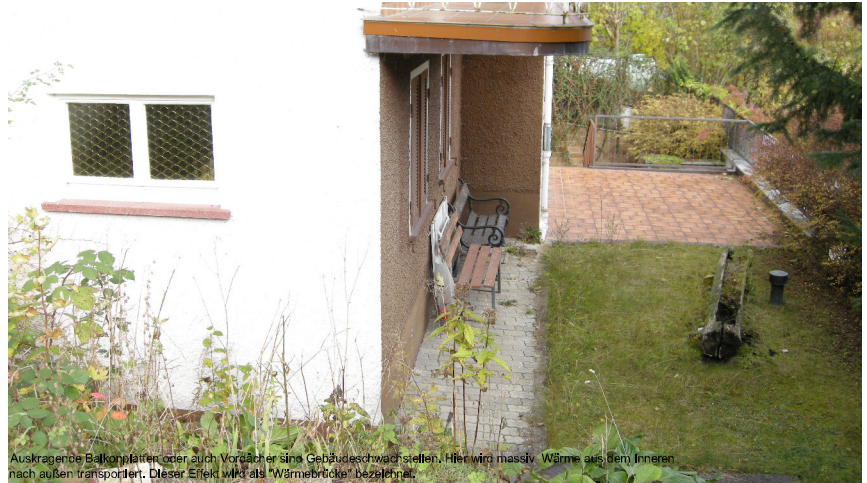
Auskragende Balkonplatten (oder auch Vordächer) sind Gebäudeschwachstellen. Hier wird massiv Wärme aus dem Inneren nach außen transportiert. Dieser Effekt wird als "Wärmebrücke" bezeichnet.

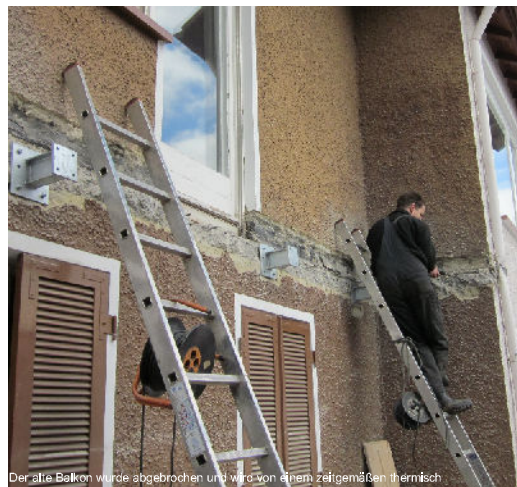
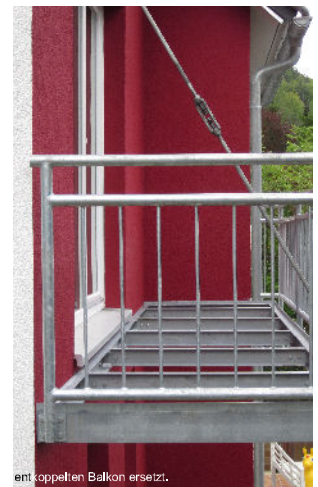
Der alte Balkon wurde abgebrochen und wird von einem zeitgemäßen thermisch

entkoppelten Balkon ersetzt.

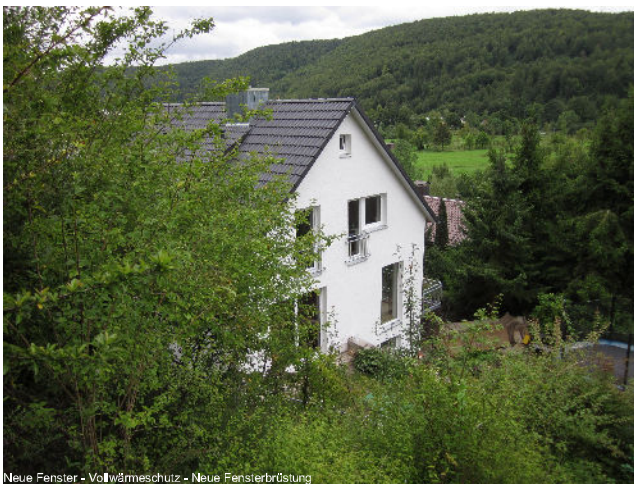
Neue Fenster - Vollwärmeschutz - Neue Fensterbrüstung

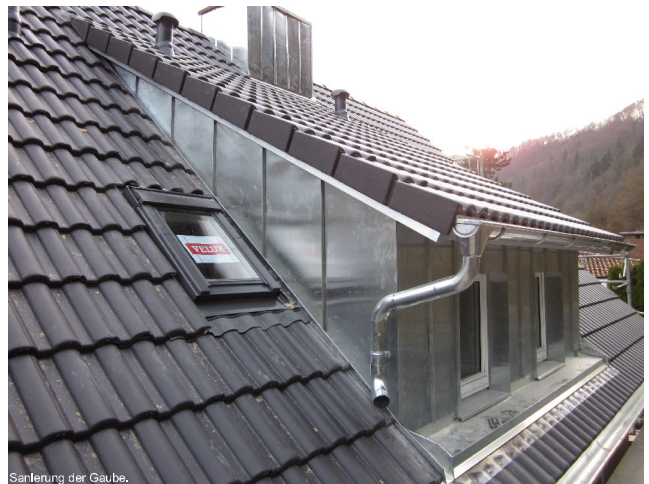
Sanierung der Gaube.
